Överlåtelsebesiktning

Badbilden 8

Fastighetsbeteckning	Badbilden 8	Fastighetsägare	Marita Pettersson
Adress	Varamovägen 96	Besiktningdag	2024-08-30
Postnummer och ort	591 52 Motala		
Väderlek vid besiktningstillfället	Ca 19 °C och växlande		
Uppdragsnummer	23253		
Uppdragsgivare	Marita Pettersson Varamovägen 96, 591 52 Motala		
Besiktningssman	Lars Liljeblad, <i>medlem i SBR (Svenska Byggingenjörers Riksförbund)</i> Telefon: Mobiltelefon: 0703-86 91 90 E-post: husbesiktningar@fst-ab.com		
Närvarande	Marita Pettersson och Lars Liljeblad

Utlåtande över överlåtelsebesiktning

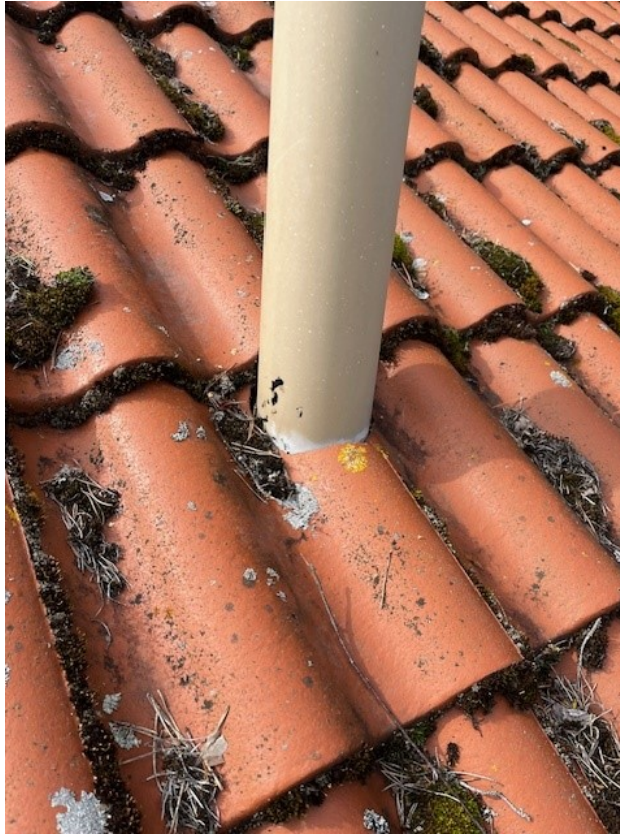
Yttertak	<ul style="list-style-type: none"> • Mosspåväxt noterades på taket, mossan binder fukt på taket och kan på så sätt ge upphov till skador. • Nocktätning saknas, vilket medför mindre otätheter i anslutningen mellan tak- och nockpannor. Några nockpannor är ej förankrade. • Plåtklädnad kring skorstenen och vindskiveplåtar täcker/tätar bitvis bristfälligt mot intilliggande takpannor. Rännalarna är något smala. • Mindre otätheter noterades vid avloppsluftningens genomföring som är felaktigt utförd. • Se Riskanalys.
Vind	<ul style="list-style-type: none"> • Mindre mikrobiell påväxt noterades på underlagstakets insida, detta beror sannolikt på visst luftläckage från bostaden. Fuktig bostadsluft läcker upp till vinden och kondenserar mot det kalla underlagstaket/yttertakets insida under vinterhalvåret, ofta med mikrobiell påväxt som följd. • Enstaka fuktfläckar noterades på underlagstakets/yttertakets insida. Inga förhöjda fuktvärden kunde uppmätas i underlagstakets insida vid aktuell besiktning man bör dock beakta att det har varit torrt väder och att eventuella läckage torkar fortare denna årstid.

- Mindre spår av fukt noterades i i snedtaket kring avloppsluftningens genomföring. Inga förhöjda fuktvärden kunde uppmätas vid aktuell besiktning.

Otättheter och felaktigt utförd genomföring/avloppsluftning på tak.
