## Utlåtande över ÖVERLÅTELSEBESIKTNING

Motala Solsångaren 4  
Vretgatan 4

### Överlåtelsebesiktning för säljare enligt SBR-modellen

Besiktningsdag: 2024-10-14 klockan 08:00

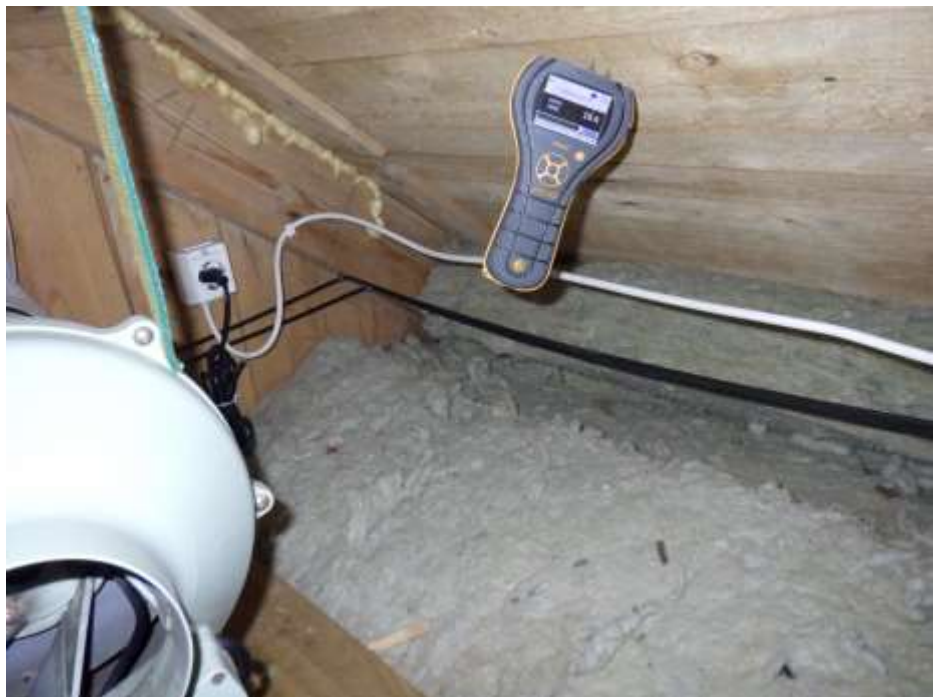
Fuktmätning: Fuktkvotsmätning i undertak på del mot öster.

Kommentar: **Fuktkvot 16,4 % = Normalt värde**

Sammanfattning: Fuktmätningen uppvisade inga förhöjda fuktvärden.

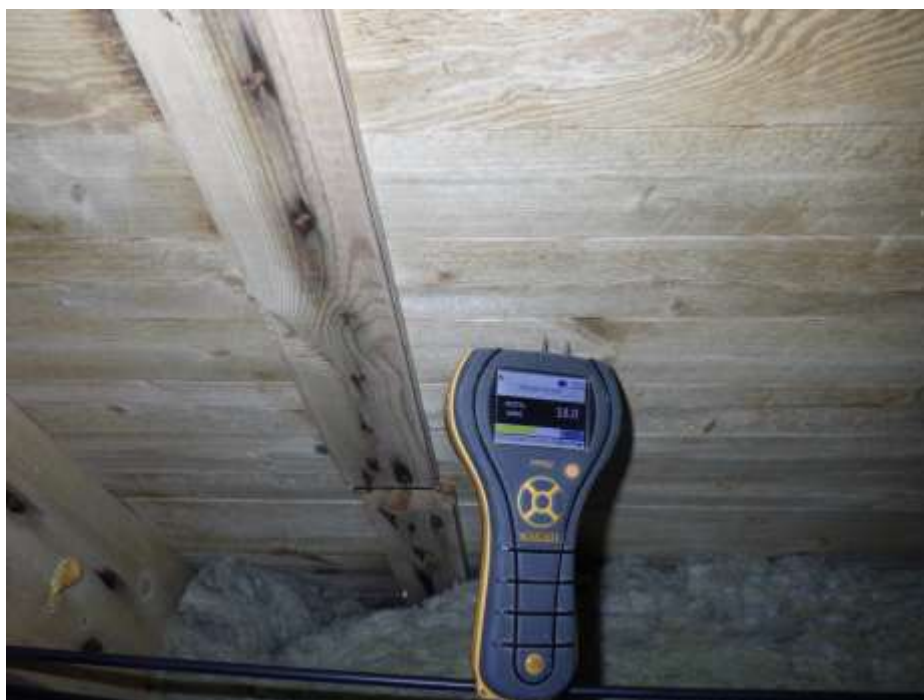
Fuktmätning: Fuktkvotsmätning i undertak på del mot väster.

Kommentar: **Fuktkvot 18,0 % = -----RISK-----**

Sammanfattning: Fuktmätningen uppvisade något förhöjda fuktvärden.

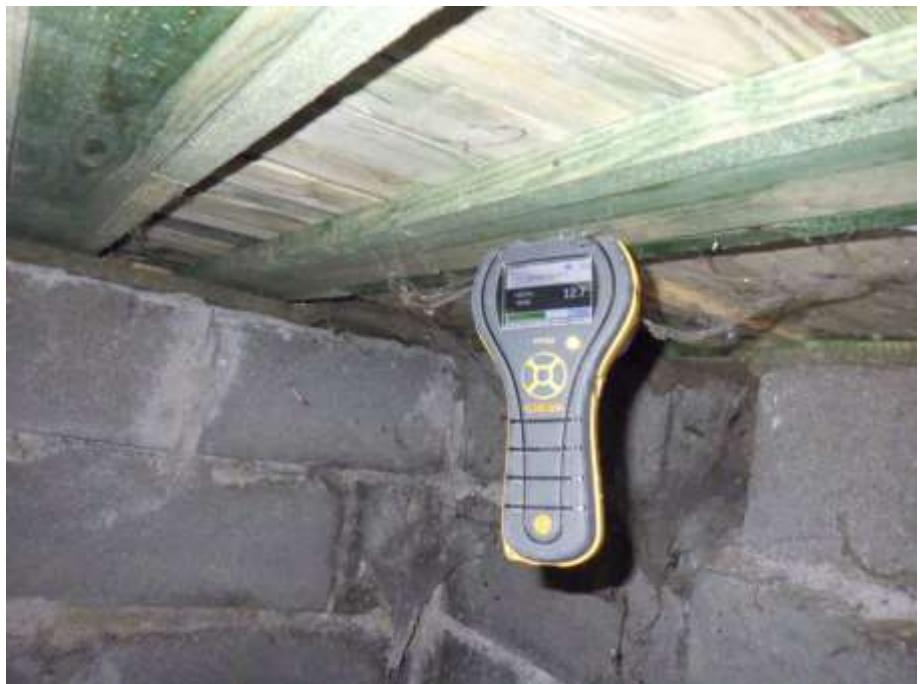
Byggnadsdel:	Huvudbyggnad.
Utrymme:	krypgrund.
Konstruktion:	Trossbotten.
Konstruktions- uppbyggnad:	Isolerat bjälklag under uppvärmt utrymme. Marken täckt med plastfolie.
Fuktmätning:	Fuktkvotsmätning i golvbjälkar på olika ställen i grunden, högsta värde uppmätt hörn mot sydväst.

Kommentar: **Fuktkvot 12,7 % = Normalt värde**

Sammanfattning: Fuktmätningen uppvisade inga förhöjda fuktvärden.

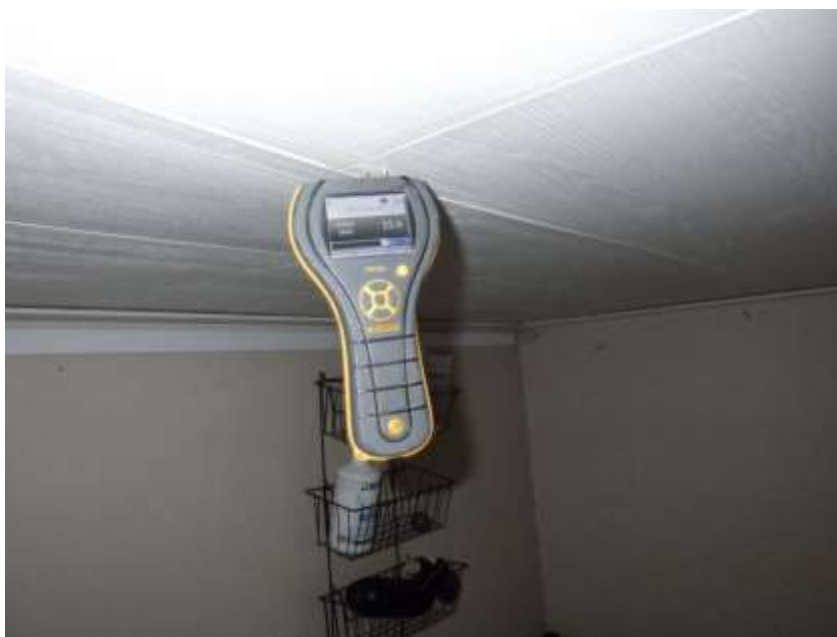
Byggnadsdel:	Vidbyggd del med garage, förråd och pannrum.
Utrymme:	Förråd.
Konstruktion:	Tak.
Konstruktions- uppbyggnad:	Låglutande papptak med parallell konstruktion, innertak består av taksquivor.
Fuktmätning:	Fuktkvotsmätning i fuktmärke i taksquivor över dörr.

Kommentar: **Fuktkvot 15,4 % = Normalt värde**

Sammanfattning: Fuktmätningen uppvisade inga förhöjda fuktvärden.
