Överlåtelsebesiktning

Fastighetsbeteckning	MOTALA BERYLLEN 2	Fastighetsägare	Raed El Shabrawi & Magda Shabrawi
Adress	Grankullavägen 12	Besiktningdag	2025-02-26
Postnummer och ort	591 45 Motala		
Väderlek vid besiktningstillfället	Ca 5 °C och växlande		
Uppdragsnummer	24396		
Uppdragsgivare	Raed El Shabrawi & Magda Shabrawi Grankullavägen 12, 591 45 Motala		
Besiktningssman	Petter Andersson, godkänd besiktningssman Telefon: Mobiltelefon: 0709-83 92 60 E-post: petter.andersson@fst-ab.com		
Närvarande	Raed El Shabrawi

Utlåtande över överlåtelsebesiktning

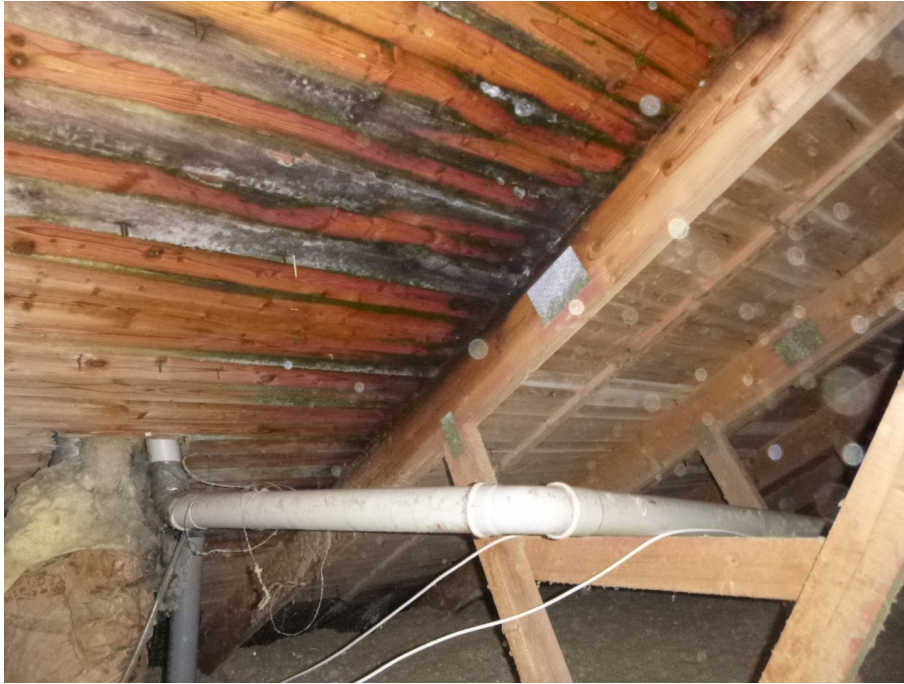
Mikrobiell påväxt underlagstak, vindsutrymme.

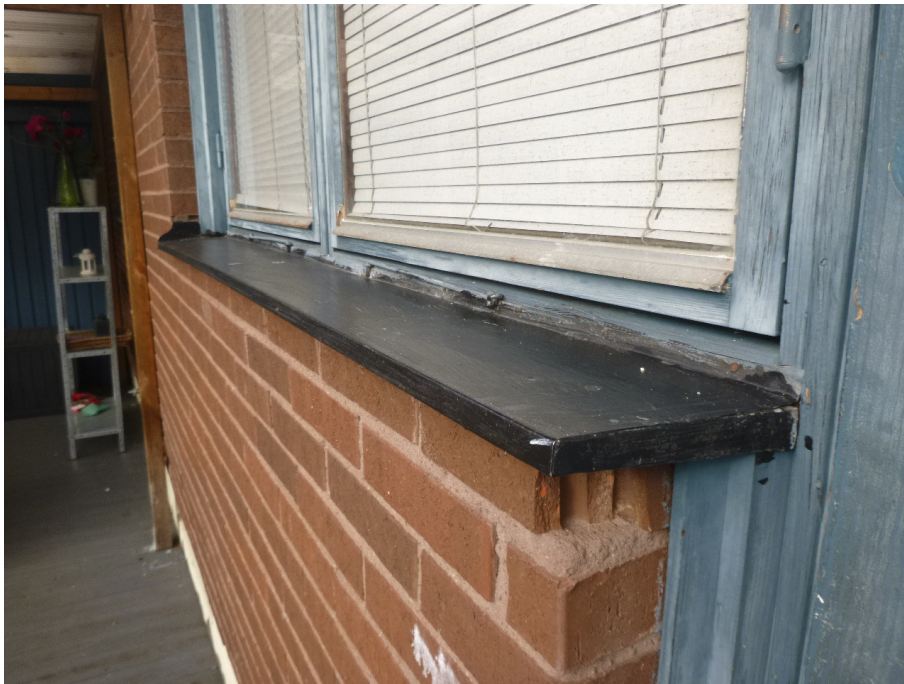
Svag lutning/bakfall på enstaka fönsterbleck.
