Överlåtelsebesiktning

Fastighetsbeteckning	Järnevid 3:25	Fastighetsägare	Ingvar Helge
Adress	Ringväg 25	Besiktningdag	2024-05-03
Postnummer och ort	592 91 Vadstena		
Väderlek vid besiktningstillfället	Ca 14 °C och klart		
Uppdragsnummer	22416		
Uppdragsgivare	Ingvar Helge Ringväg 25, 592 91 Vadstena		
Besiktningssman	Lars Liljeblad, <i>medlem i SBR (Svenska Byggingenjörers Riksförbund)</i> Telefon: Mobiltelefon: 0703-86 91 90 E-post: husbesiktningar@fst-ab.com		
Närvarande	Ingvar & Ingela Helge och Lars Liljeblad

Utlåtande över överlåtelsebesiktning

Byggnadsår	1964	Byggnadstyp	Fritidshus i 1-plan
Tak, material	Korrugerad plåt	Stomme	Trä
Fasad	Träpanel	Fönster	2 & 3-glas (isolerglaskassetter)
Uppvärmning	Direktverkande el, luft/luftvärmepump och eldstäder	Ventilation	Självdrag
Vatten	Enskilt (borrad brunn)	Avlopp	Enskilt
Grundläggning och bottenbjälklag	Plintgrund	Bjälklag/material mellan våningsplanen	Trä

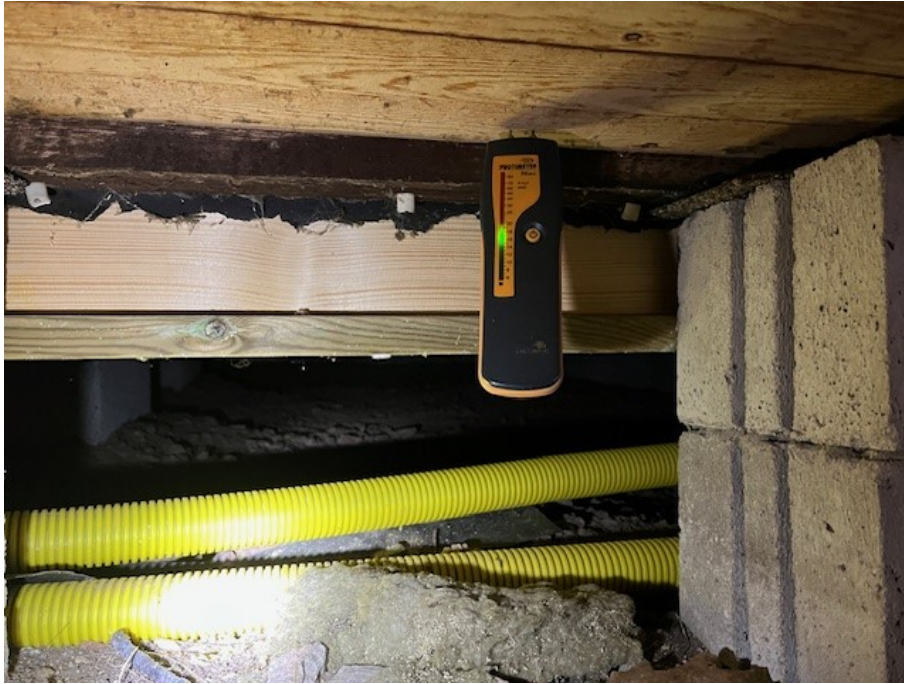
Markförhållande m.m.	<ul style="list-style-type: none">Inget att notera
Plintgrund	<ul style="list-style-type: none">Organiskt material ligger på marken i grunden, vilket är olämpligt då marken alltid är fuktig.Tryckimpregnerat virke noterades i grunden på tillbyggnaden. När impregnerat virke blir fuktigt sker kemiska processer där vissa kemikalier reagerar med varandra, detta kan i sin tur ge upphov till att en dålig lukt uppstår.Plastfolie/avdunstningsskydd saknas på marken, vilket är olämpligt ur fuksynpunkt då fuktbelastningen i grunden ökar. Se Riskanalys.Fuktkvoten uppmättes vid aktuell besiktning till cirka 15-17 % i bjälklagets undersida. Kritiskt värde för mikrobiell växt (mögel/bakterier) är cirka 17 %.
Grundmur/ hussockel	<ul style="list-style-type: none">Ett par ventiler i sockeln på tillbyggnaden är lågt placerade.
Fasad	<ul style="list-style-type: none">Torksprickor och mindre färgsläpp noterades i fasadpanelen.Imkanalen/köksfläkten mynnar ut i fasaden/trälåda på baksidan. Detta skall vara ok enligt brandskydd enligt nuvarande ägare.Altandäcket ligger delvis in under fasadpanelen, vilket är olämpligt ur fuksynpunkt.

Fuktmätning i plintgrunden.

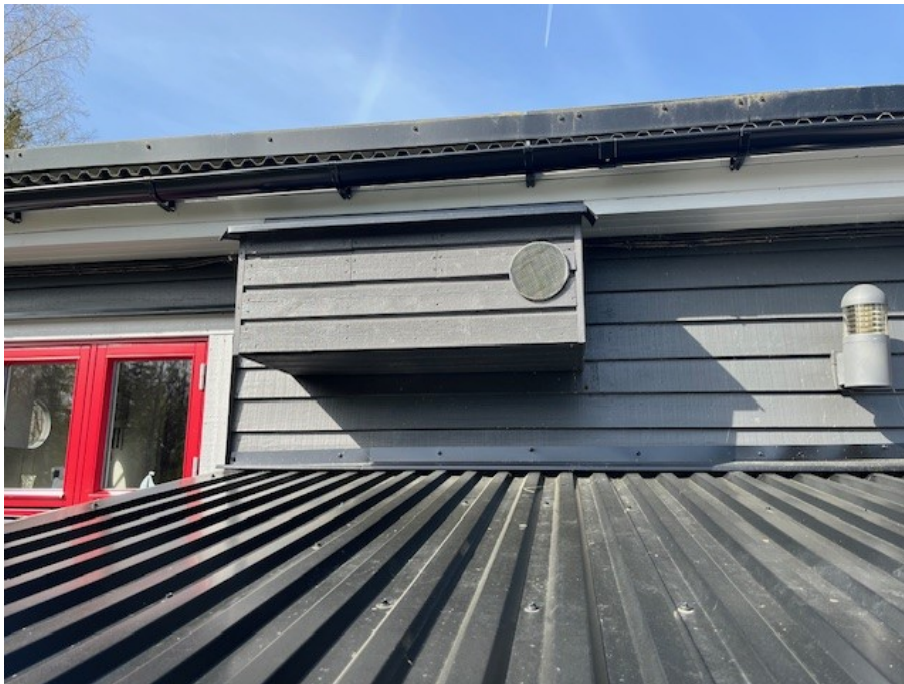
Imkanal/köksfläkt som kommer ut i fasad/trälåda på baksidan.
