Överlåtelsebesiktning

Fastighetsbeteckning	Björnö 1:6	Fastighetsägare	Ejnar Boström och Yvonne Krantz
Adress	Björnölund Dansby 38	Besiktningdag	2025-04-14
Postnummer och ort	591 97 Motala		
Väderlek vid besiktningstillfället	Ca 8 °C och mulet		
Uppdragsnummer	24796		
Uppdragsgivare	Ejnar Boström och Yvonne Krantz c/o Ejnar Boström Björnölund Dansby 38, 591 97 Motala		
Besiktningssman	Lars Liljeblad, <i>medlem i SBR (Svenska Byggingenjörers Riksförbund)</i> Telefon: Mobiltelefon: 0703-86 91 90 E-post: husbesiktningar@fst-ab.com		
Närvarande	Ejnar Boström, Conny Krantz och Lars Liljeblad

Utlåtande över överlåtelsebesiktning

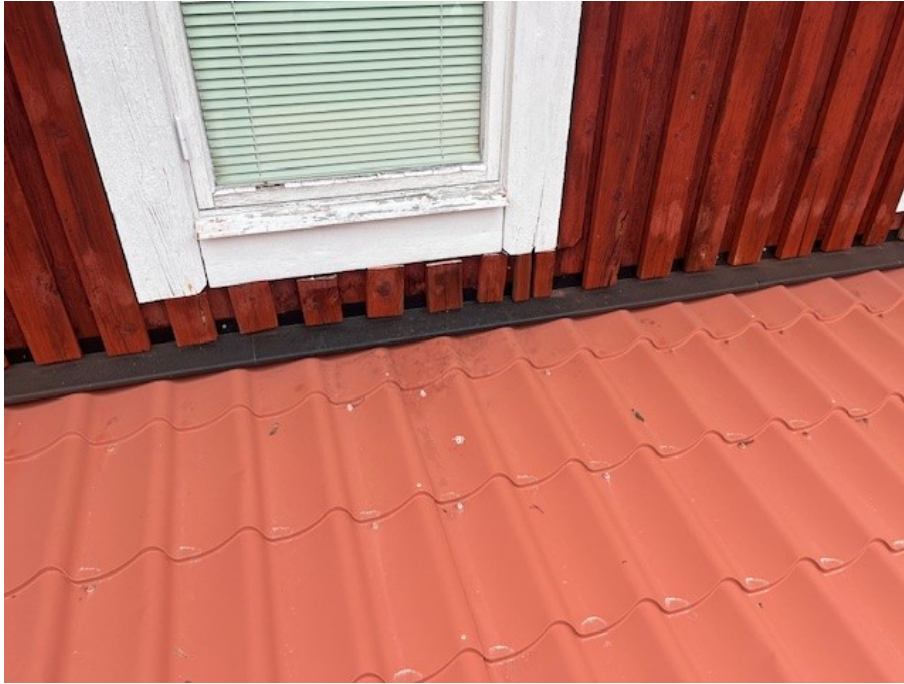
Grundmur/ hussockel	<p>Allmän information: Utgörs av en stenfot.</p> <ul style="list-style-type: none">• Mindre sprickor förekommer i dess fogar.
Fasad	<ul style="list-style-type: none">• Torksprickor, viss algpåväxt och mindre färgsläpp noterades på fasadpanel och trädetaljer. Begynnande röta förekommer på enstaka platser.• En klängväxt noterades på fasaden samt en liten del av fasaden ligger i kontakt med marken, vilket är olämpligt ur fuktsynpunkt.
Fönster/dörrar	<ul style="list-style-type: none">• Färg- och kittsläpp noterades, visst underhållsbehov föreligger.
Rännor	<ul style="list-style-type: none">• Stuprören mynnar ut invid byggnaden, vilket kan ge upphov till en ökad fuktbelastning på grundkonstruktionen.
Yttertak	<p>Allmän information: Taket är besiktigt via fast takstege på grund av dess lutning.</p> <ul style="list-style-type: none">• Mosspåväxt noterades på taket, mossan binder fukt på taket och kan på så sätt ge upphov till skador.• Plåttakens lutning är relativt låg, vilket ökar risken för läckage. Mindre otätheter noterades vid anslutning mot fasaden samt mot plåttaket över allrummet, plåtbleck tätar/täcker något bristfälligt.

Plåtbleck som tätar/täcker något bristfälligt mot fasad och plåttak. Begynnande röta förekommer i nedkant av fasadpanel.

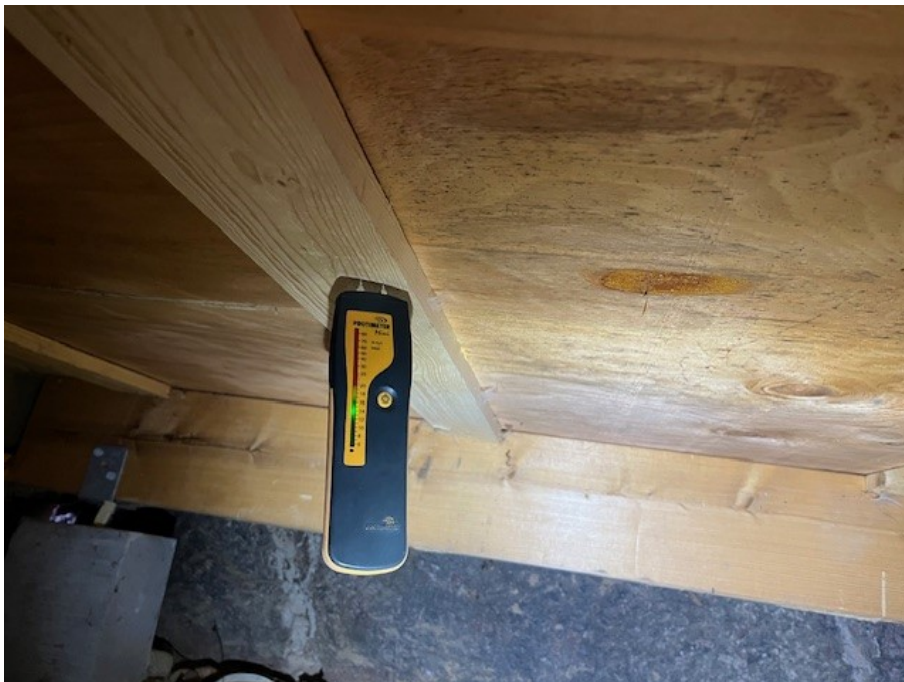
- Plastfolie/avdunstningsskydd saknas på marken, vilket är olämpligt ur fuktsynpunkt då fuktbelastningen i grunden ökar. Se Riskanalys.
- Fuktkvoten uppmättes vid aktuell besiktning till 14-15 % i bjälklagets undersida. Kritiskt värde för mikrobiell växt (mögel/bakterier) är cirka 17 %.

Fuktmätning i plintgrund/trossbotten.
