# Överlåtelsebesiktning

<b>Fastighetsbeteckning</b>	Götala 14:4	<b>Fastighetsägare</b>	Magnus och Pernilla Lanshed
<b>Adress</b>	Götala Norrgården 112	<b>Besiktningdag</b>	2025-03-13
<b>Postnummer och ort</b>	591 94 Motala		
<b>Väderlek vid besiktningstillfället</b>	Ca 1°C och mulet.		
<b>Uppdragsnummer</b>	24498		
<b>Uppdragsgivare</b>	Magnus och Pernilla Lanshed Götala Norrgården 112, 591 94 Motala		
<b>Besiktningssman</b>	Kristoffer Ekeröth, <i>medlem i SBR (Svenska Byggingenjörers Riksförbund)</i> Telefon: Mobiltelefon: 0768-88 03 04 E-post: husbesiktningar@fst-ab.com		
<b>Närvarande</b>	Magnus Lanshed och Kristoffer Ekeröth.

# Utlåtande över överlåtelsebesiktning

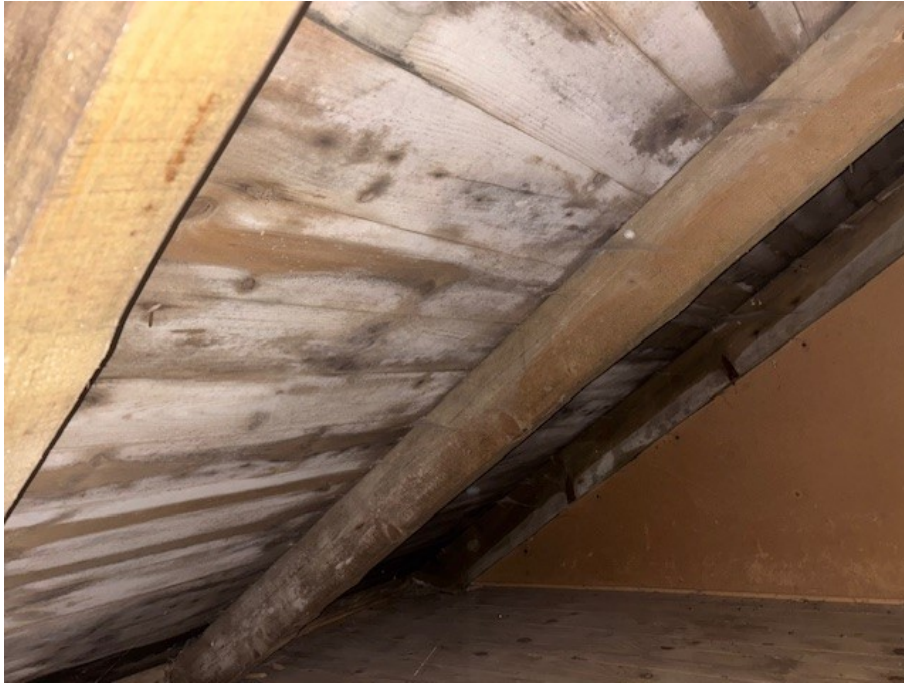
Mikrobiell påväxt på underlagstakets insida på vinden och öppna ventilationskanaler på vinden.
